LAUDO TÉCNICO
LAJES DE COBERTA DO AUDITÓRIO E
ESCADA DO ED. SEDE TRE
JOÃO PESSOA – PB

Dezembro de 2019

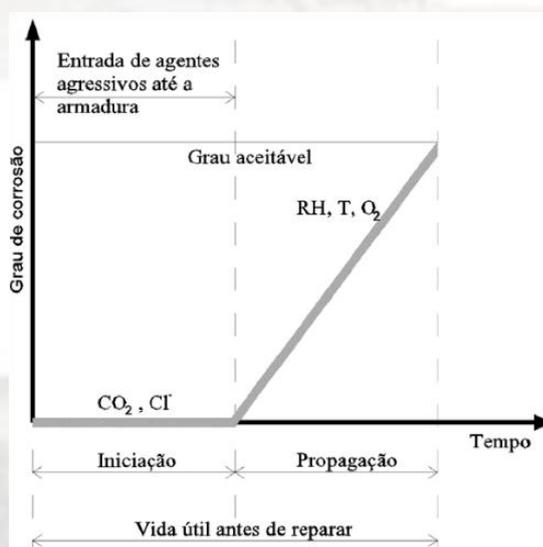
O processo de corrosão pode ser visto, de forma simplificada, através do modelo conceitual proposto por Tuutti (1982), exposto na Figura 1. Nele, há uma fase de iniciação da corrosão, onde ocorre a penetração de agentes agressivos no concreto até o momento em que ocorre a despassivação da armadura e uma fase de propagação da corrosão, que se inicia no momento em que ocorre a despassivação da armadura e se caracteriza pelo desenvolvimento das reações de corrosão.

Figura 1 – Modelo de Tuutti para corrosão de armaduras (TUUTTI, 1982).

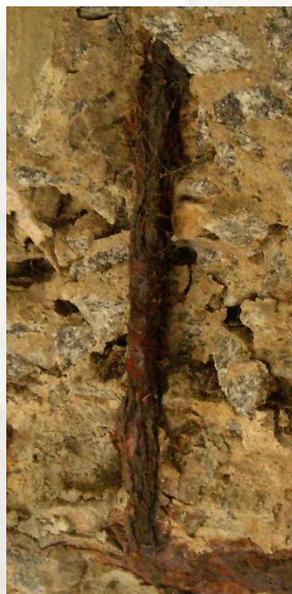
O processo de carbonatação ocorre de fora para dentro do concreto, gerando uma frente de redução de pH (frente de carbonatação), onde regiões mais externas, carbonatadas, apresentam baixos níveis de alcalinidade e outras regiões, onde a carbonatação não chegou, mantêm os elevados níveis de pH. Quando essa frente atinge a armadura, criam-se condições para que ocorra a despassivação da armadura e o processo de corrosão seja instalado (TUUTTI, 1982). Esse tipo de corrosão tem a característica de ocorrer de forma generalizada, conforme exemplifica a Figura 2.

Figura 2 – Exemplo de corrosão desencadeada por carbonatação (Fonte: acervo particular dos autores).

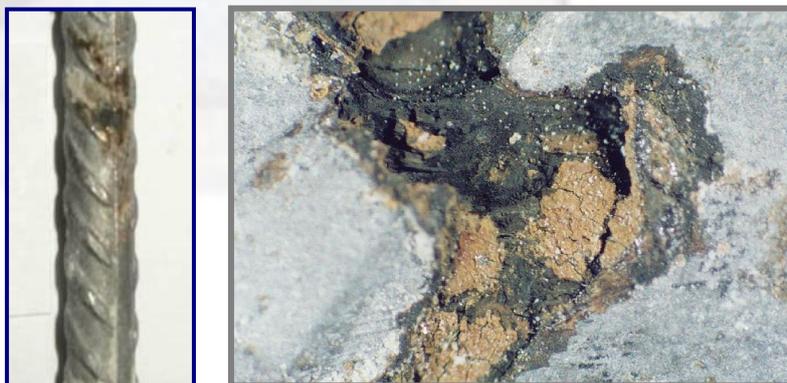
pites (BERTOLINI *et al.*, 2004; MEIRA, 2017). Contudo, esse tipo de corrosão, diferentemente da corrosão desencadeada pela carbonatação do concreto, que costuma ser generalizada, ocorre de forma localizada e em profundidade e costuma comprometer de forma mais rápida o desempenho estrutural das armaduras, devido a sua redução de seção resistente, conforme exemplifica a Figura 3.

Figura 3 – Exemplo da corrosão desencadeada pela ação dos cloretos (Fonte: acervo particular dos autores).

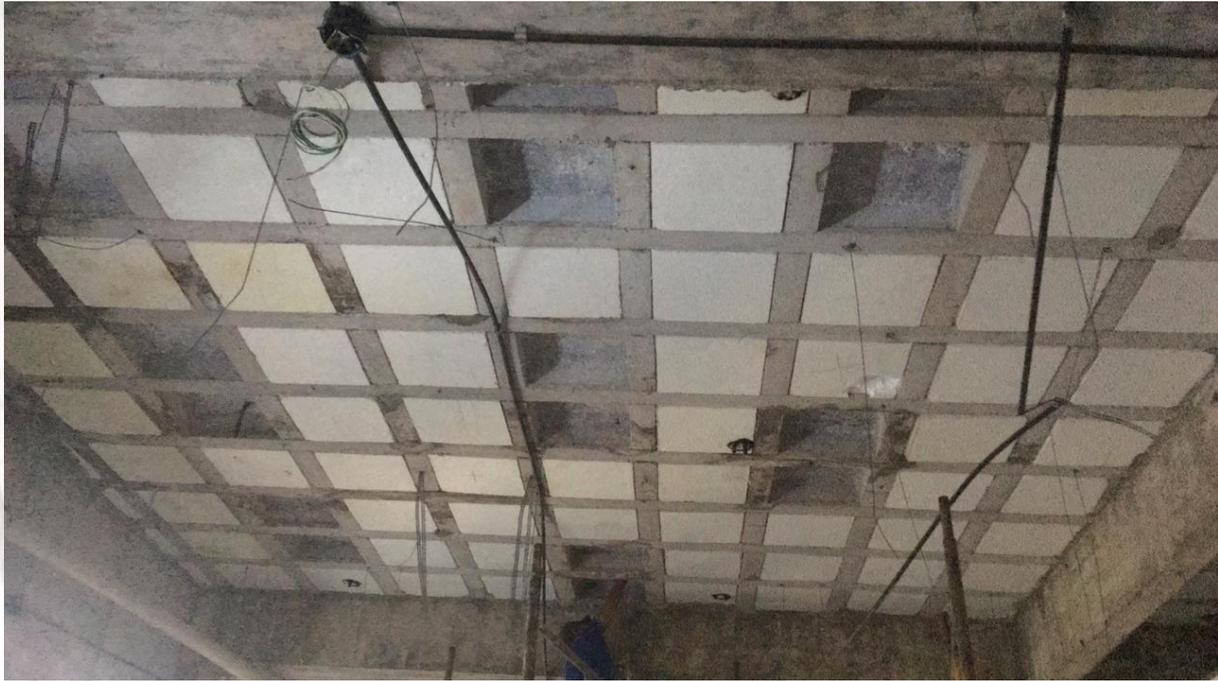
Figura 5 – Vista da laje de cobertura do auditório.

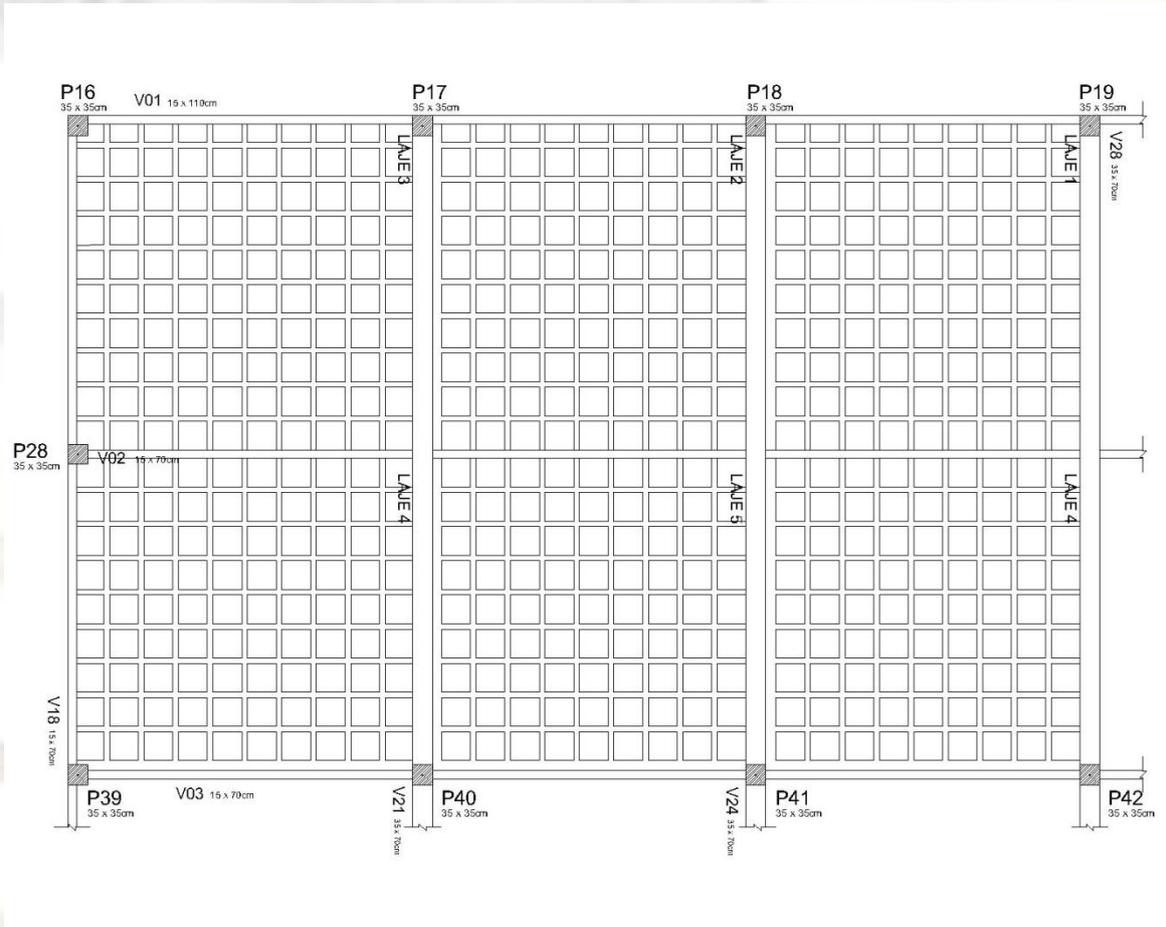
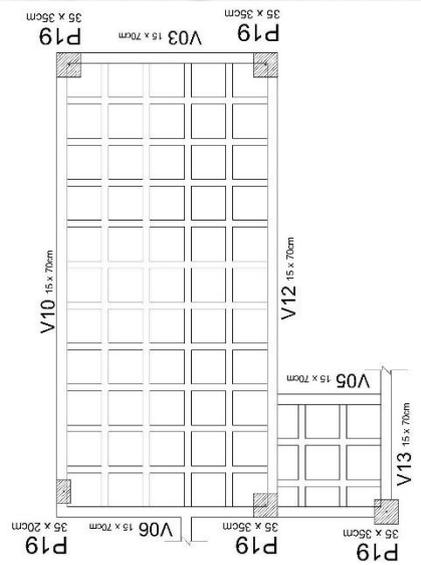
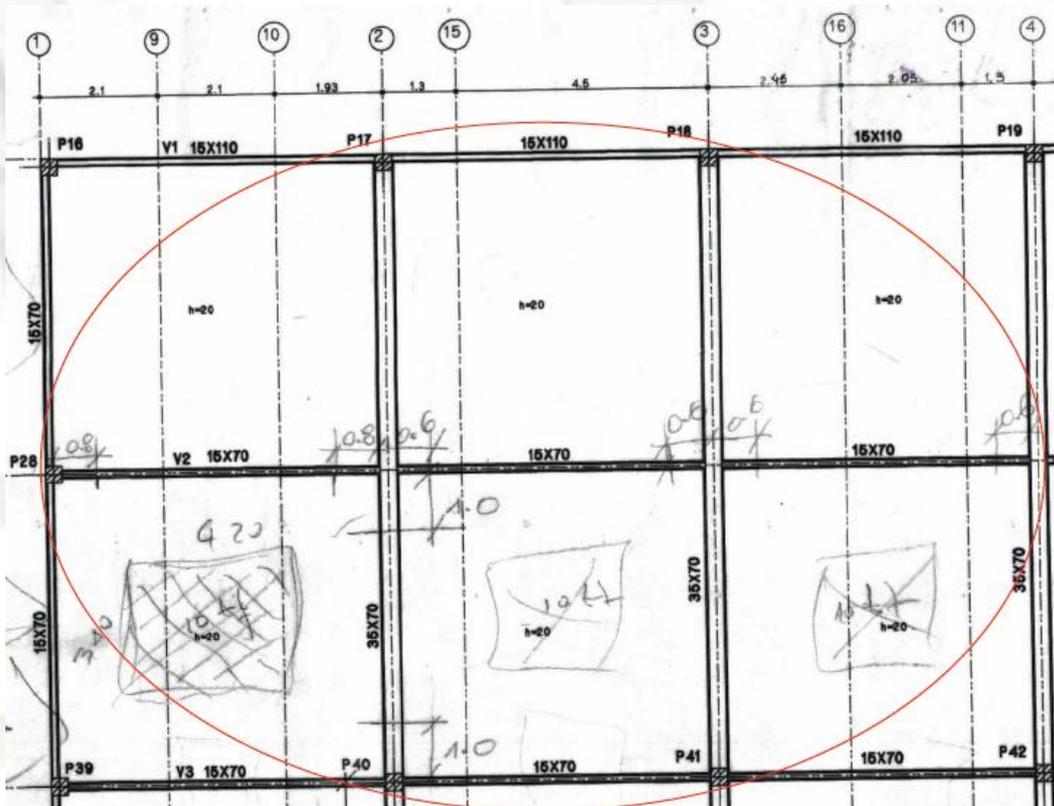
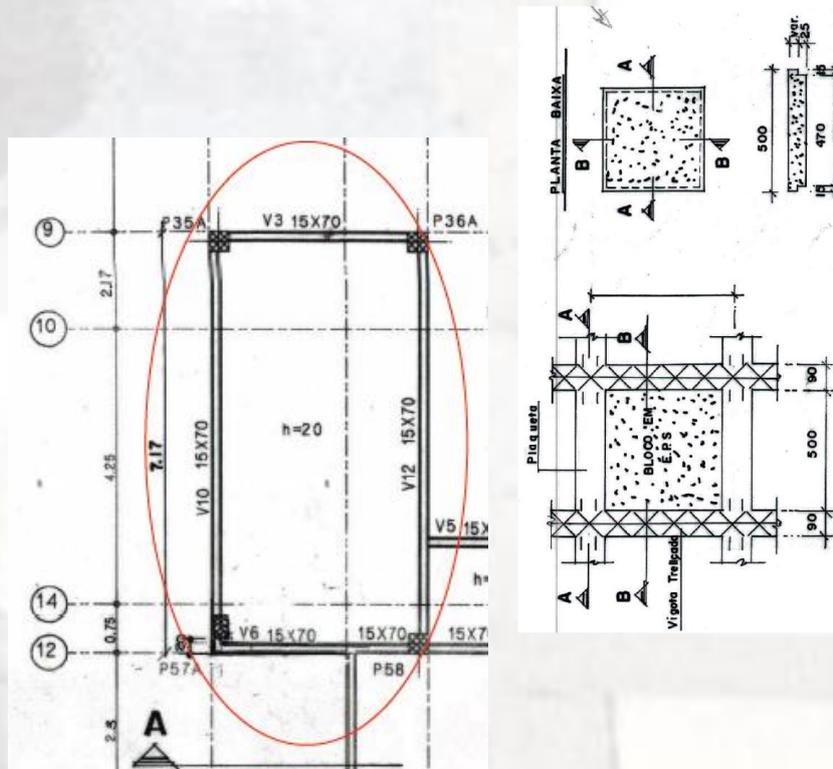
Figura 6 – Detalhes da estrutura da laje de cobertura projetada para a região do auditório e área da escada.

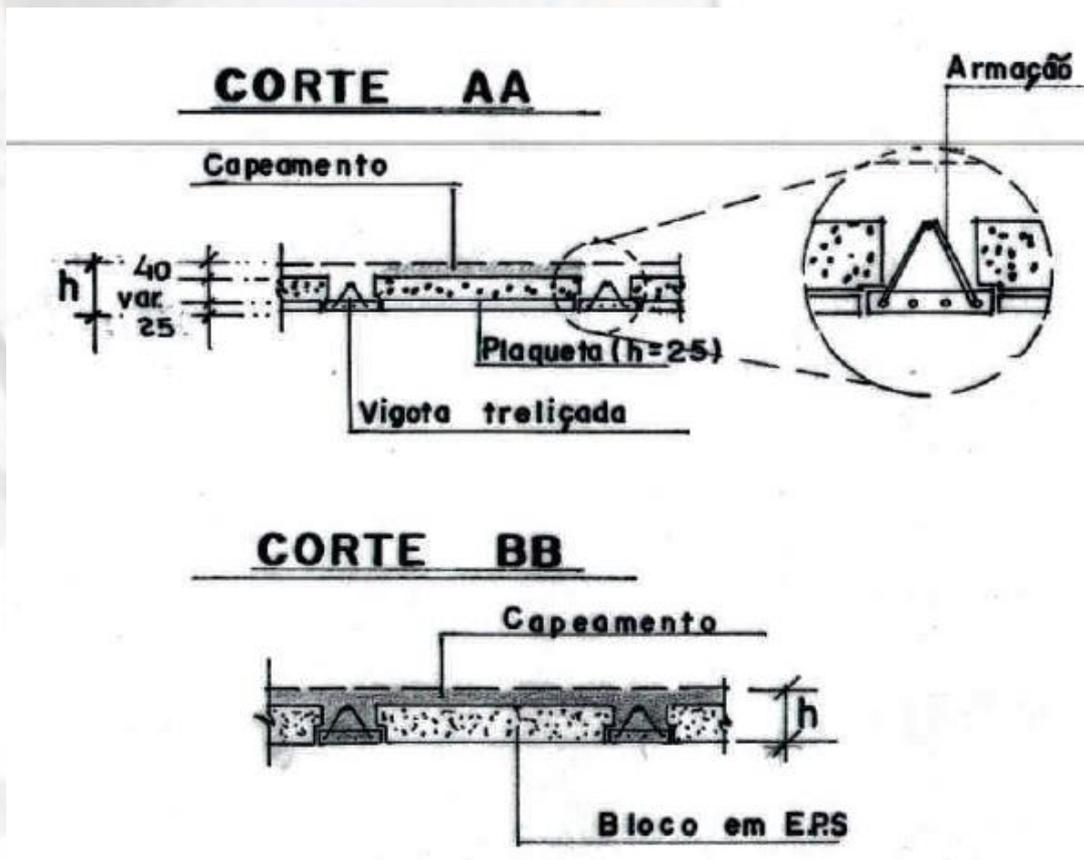
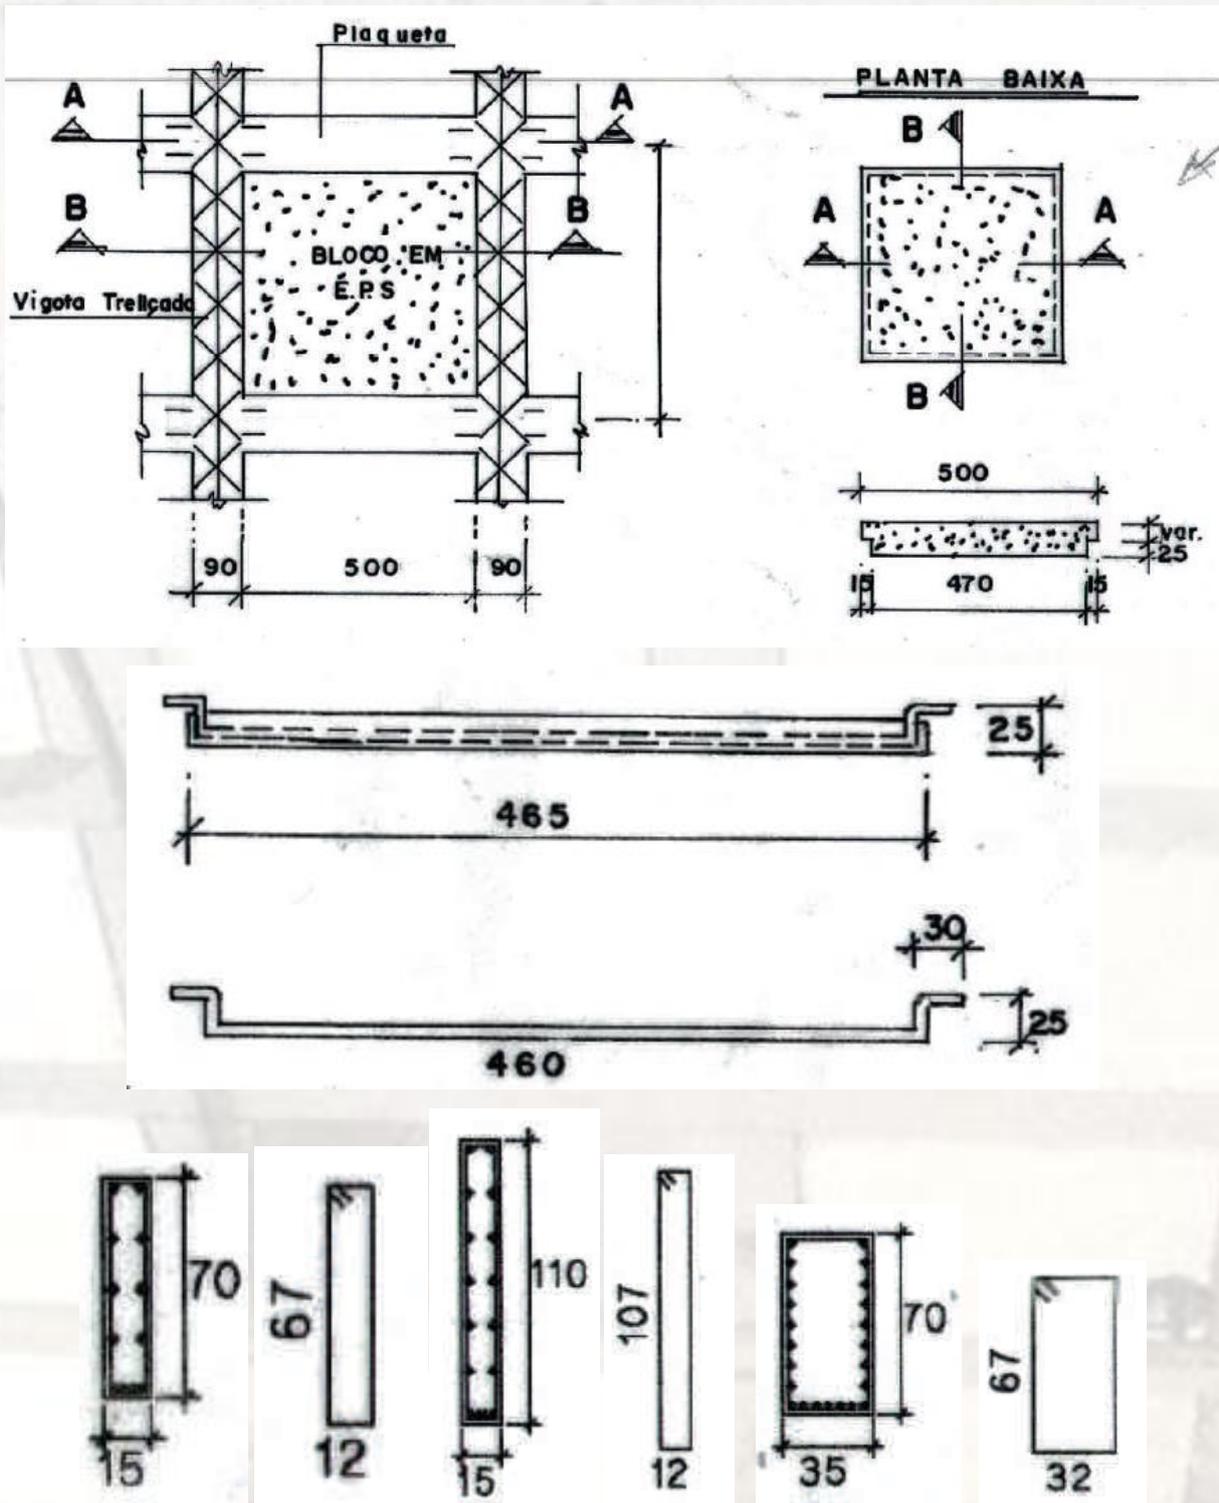
- Resistência característica do concreto (f_{ck}) = 30 Mpa;
- Resistência característica do aço: CA-50 = 500 Mpa;
- Cobrimento das armaduras: 1,5 cm para vigas. Para lajes não há um detalhe preciso, mas há detalhes de uma capa de concreto pré-fabricado, com 25 mm de espessura e armadura na sua parte central, o que corresponde a aproximadamente 10 mm de cobrimento para as armaduras das lajes;

Vigas V2, V18, V28 Vigas V1, V3 Vigas V21, V24
Figura 7 – Detalhes da estrutura da laje e das vigas de cobertura identificando espessuras de cobrimento.

Esse cobrimento reduzido configurou-se em uma das causas para que a frente de carbonatação atingisse a armadura mais rapidamente e criasse as condições para a sua corrosão, conforme se discute mais a frente neste laudo.

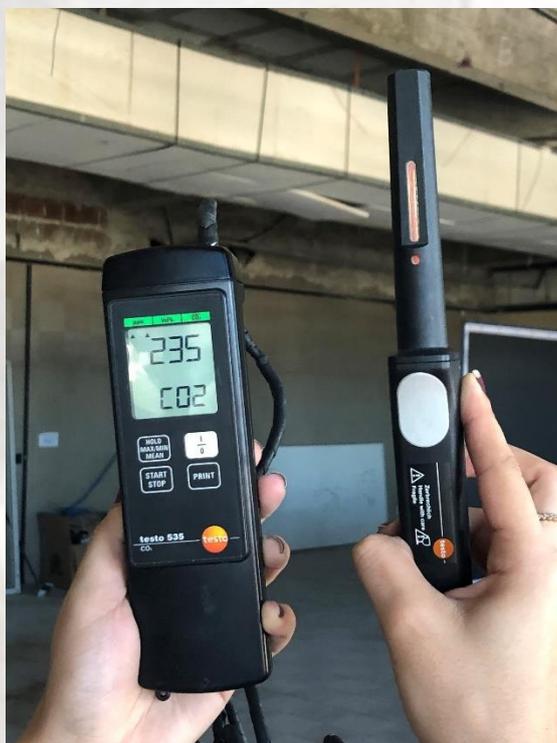
No que se refere às medidas de CO₂, as mesmas foram realizadas em pontos distintos do auditório, corredor externo e região da escada. Para tal, empregou-se um medidor de CO₂ da TESTO, modelo 535 (Figura 8), observando-se os valores médios, mínimo e máximo em cada ponto de monitoramento.

Figura 8 – Medidor de CO₂ empregado nas medidas realizadas.

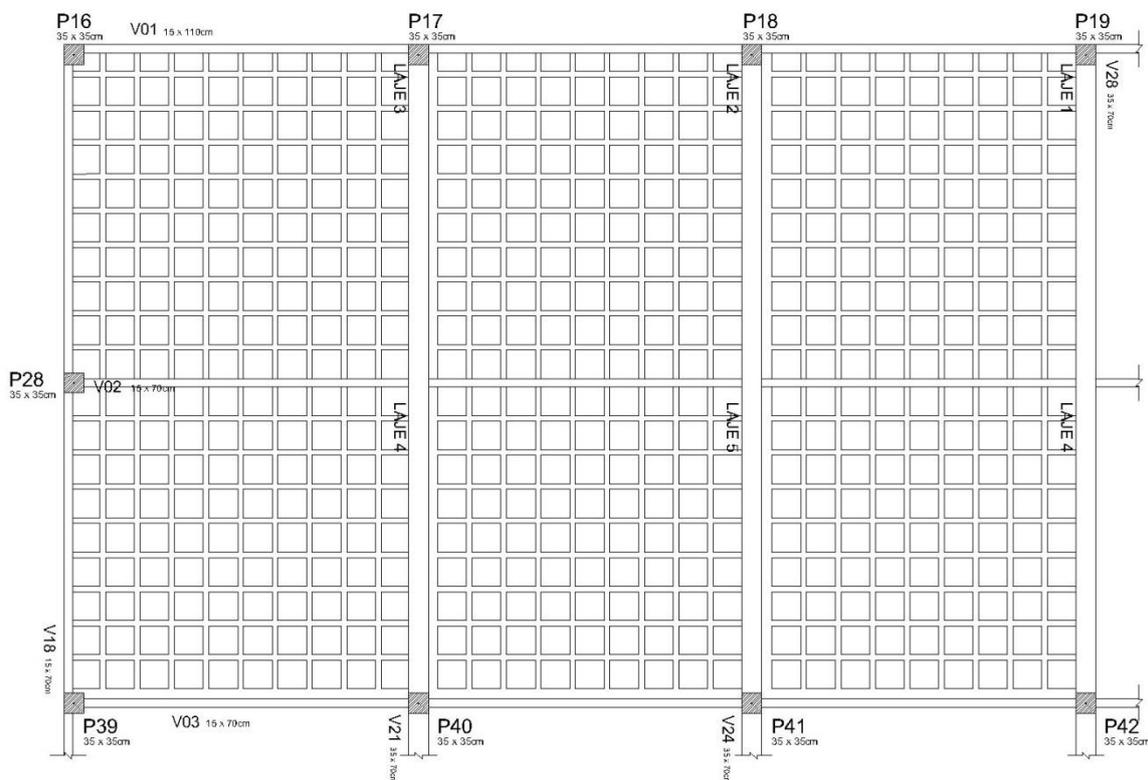
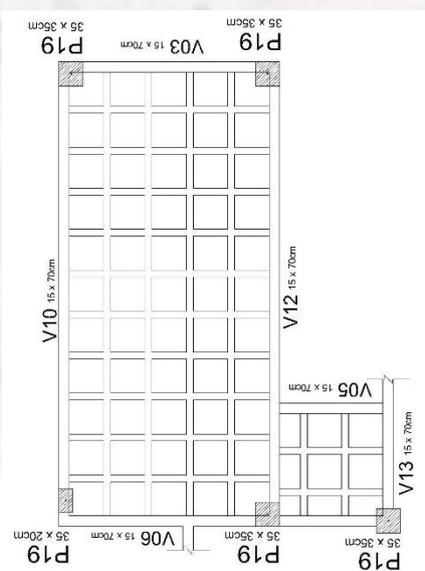
A Figura 9 apresenta a planta de forma das áreas inspecionadas, que serviram de referência não só para a inspeção visual, mas também para as demais etapas.

Figura 9 – Planta de forma das áreas inspecionadas.

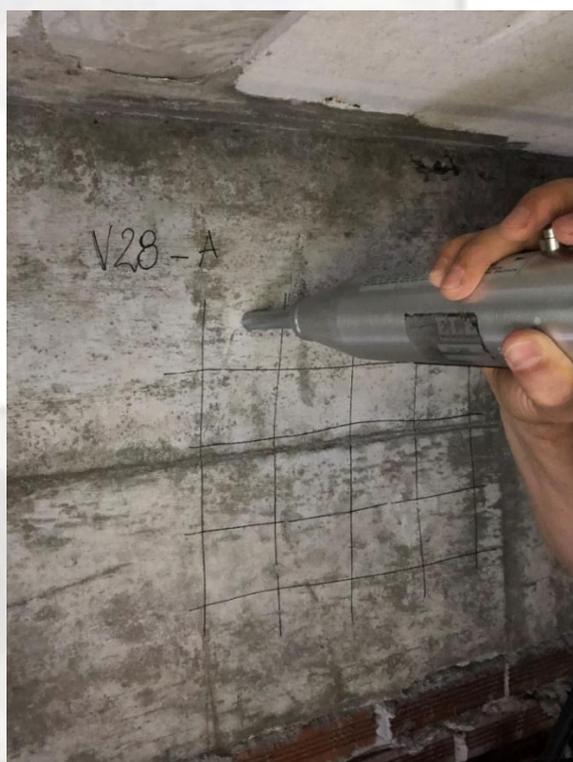
Cada área analisada sofreu 16 impactos com o esclerômetro, descartando-se aqueles resultados cujos valores do índice esclerométrico se afastavam em mais de 10% do valor médio obtido. A distância entre os pontos de impacto respeitou o limite mínimo de 30 mm entre eles e esteve afastada das regiões fissuradas e daquelas com segregação aparente. A Figura 10 exemplifica as condições de realização dos ensaios.

Figura 10 – Ensaio de esclerometria.

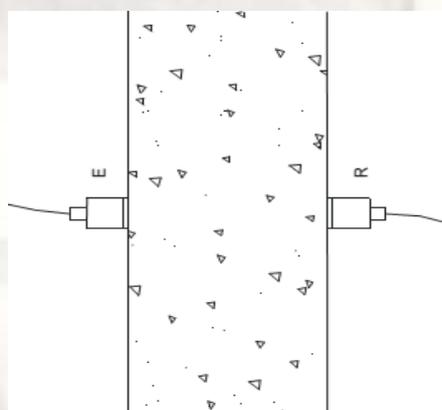
da estrutura da forma mais alinhada possível, conforme mostra a Figura 11.

Figura 11 – Arranjo dos transdutores para o método de transmissão direta.

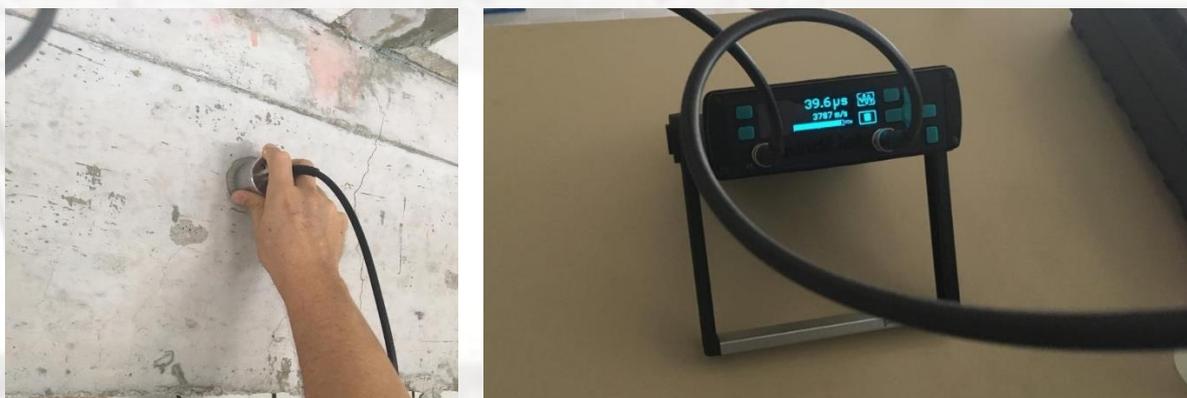
O equipamento empregado foi um PUNDIT fabricado pela PROCEQ, de procedência Suíça, modelo 326.10.001. A frequência de onda adotada nas medidas foi de 54 kHz. Foram realizadas, pelo menos, oito medidas em cada região analisada. A Figura 12 exemplifica a realização da medida de velocidade de propagação do pulso ultrassônico.

Figura 12 – Realização do ensaio de velocidade de propagação do pulso ultrassônico.

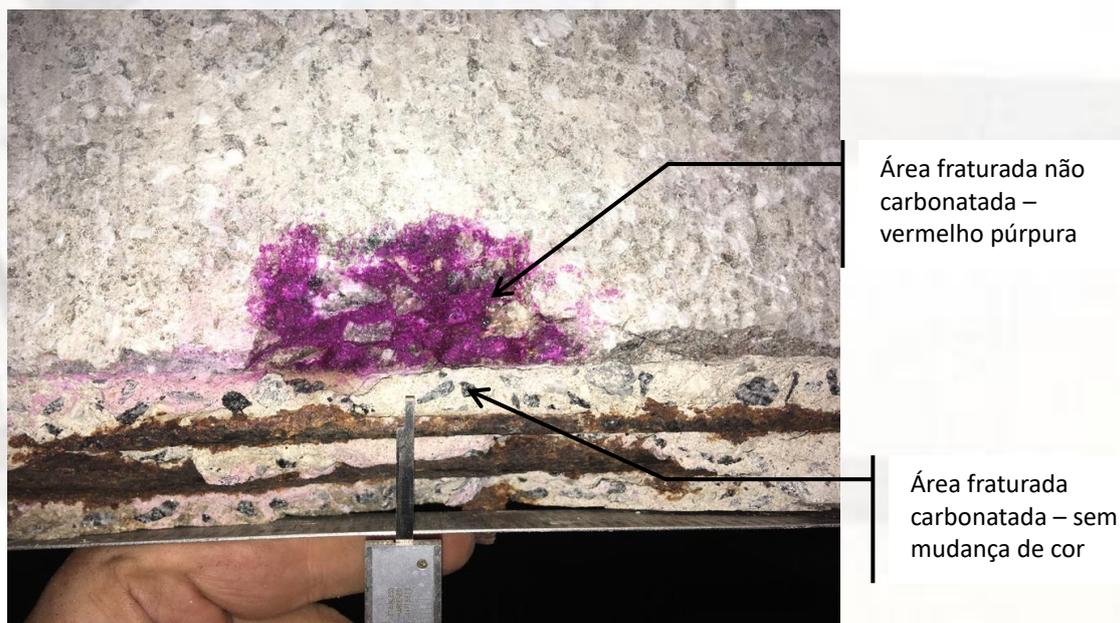
indicadora de pH à base de fenolftaleína, seguindo procedimento descrito pela RILEM¹ (1988), uma vez que não temos normalização nacional para tal. Esse tipo de medida foi realizado em 32 pontos das lajes do auditório e da área da escada e em 14 pontos em vigas do auditório e da área da escada. A Figura 13 exemplifica a realização deste tipo de medida, indicando a aplicação da solução indicadora de pH e a visualização das áreas carbonatada e não carbonatada.

Figura 13 – Medidas da frente de carbonatação.

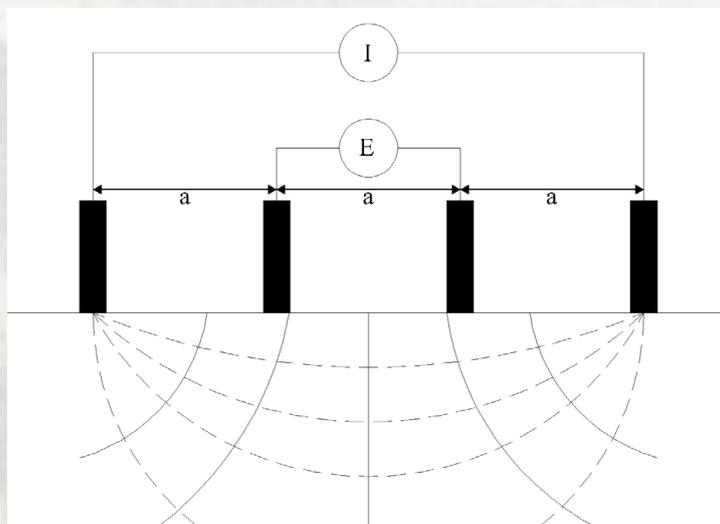
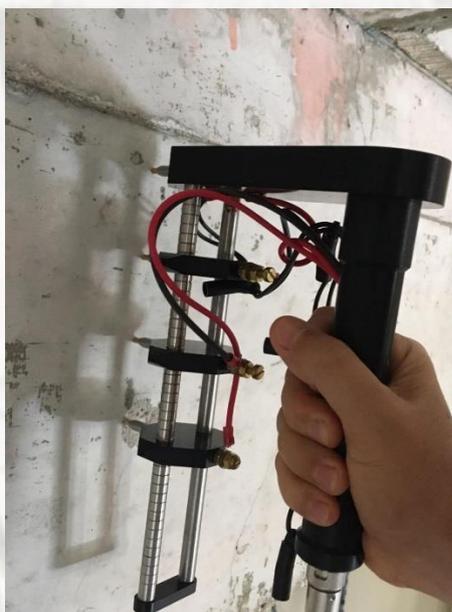
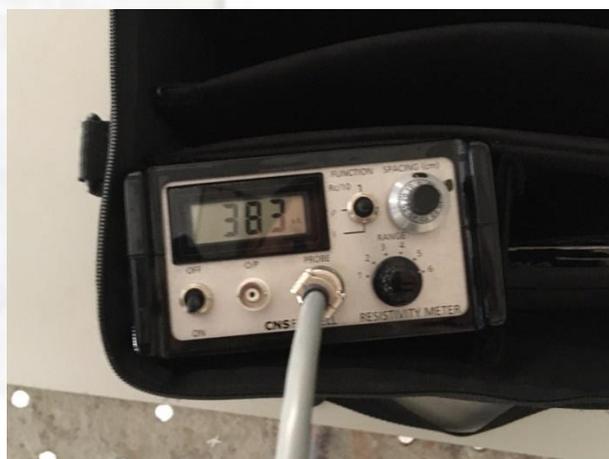
A técnica de resistividade elétrica superficial (RES) do concreto emprega quatro eletrodos e é conhecida como técnica de Wenner ou técnica das quatro pontas (WENNER, 1915). No caso avaliado, realizaram-se medidas de RES lateralmente nas nervuras e nas vigas, seguindo-se o arranjo esquemático apresentado na Figura 14, com um espaçamento entre eletrodos de 5 cm, que é o mais usual para medidas de campo.

Essas medidas foram realizadas em 46 pontos nas lajes do auditório e em 16 pontos nas vigas do auditório e escada. O equipamento empregado foi um resistivímetro de superfície da MKS Farnell, conforme mostra a Figura 14. Em cada ponto de medida, foram realizadas pelo menos oito medidas, obtendo-se a médias dos resultados. O Quadro 8 apresenta os referencias de classificação empregados para as medidas de RES, conforme recomendação de CIGNA (2003).

Figura 14 – Arranjo esquemático (imagem superior) e medidas de RES (imagens inferiores).

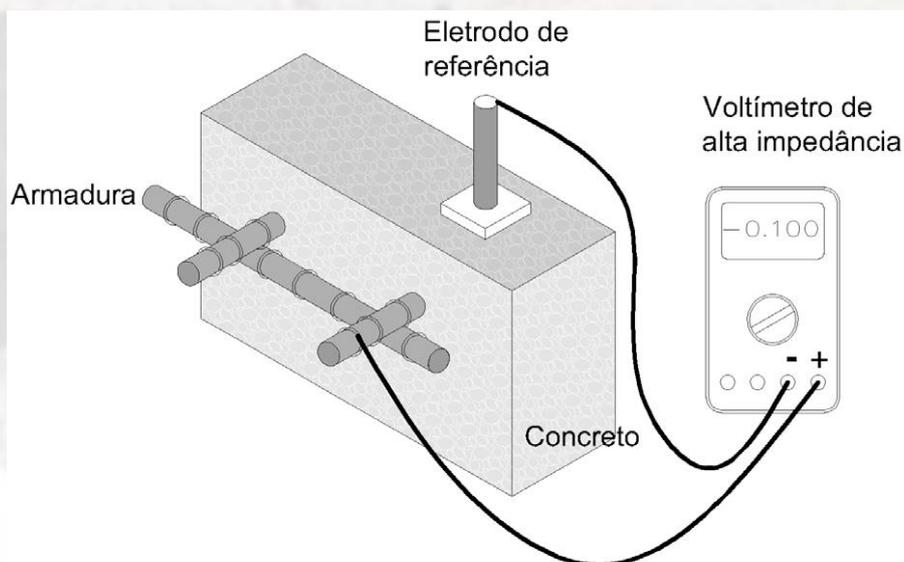
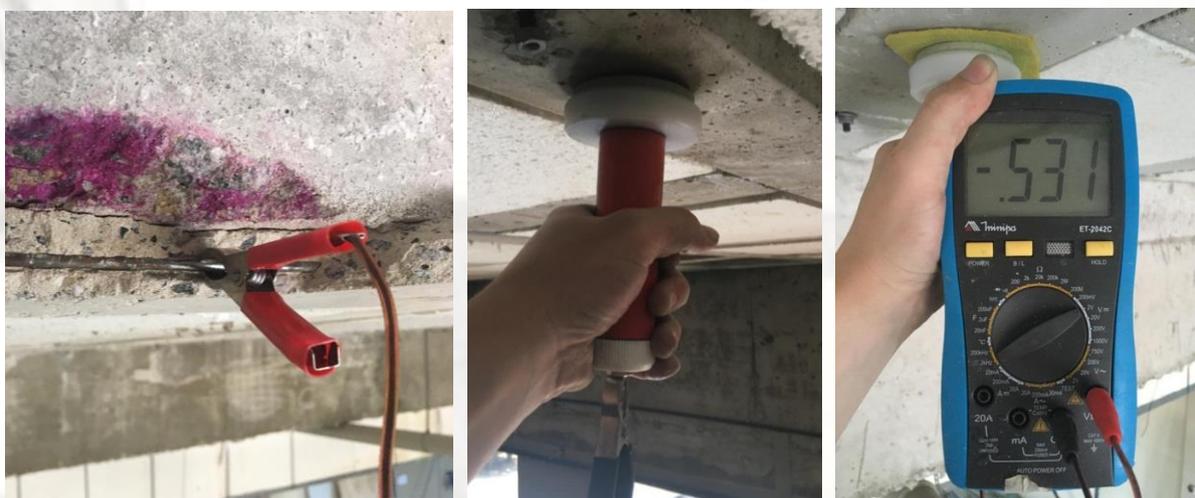
A técnica do potencial de corrosão se baseia na diferença de potencial entre a armadura e um eletrodo de referência. No caso específico das medidas realizadas em campo, empregou-se um eletrodo de cobre-sulfato de cobre (ESC). Esse eletrodo é posicionado na superfície do concreto, conectado ao polo negativo de um voltímetro de alta impedância, cujo polo positivo é ligado à armadura, conforme se apresenta na Figura 15. Antes de realizada as medições, a armadura era previamente limpa por escovação mecânica com escova de cerdas metálica, de modo a garantir um melhor contato elétrico.

Figura 15 – Arranjo experimental (acima) e detalhe das medidas de potencial de corrosão (abaixo).

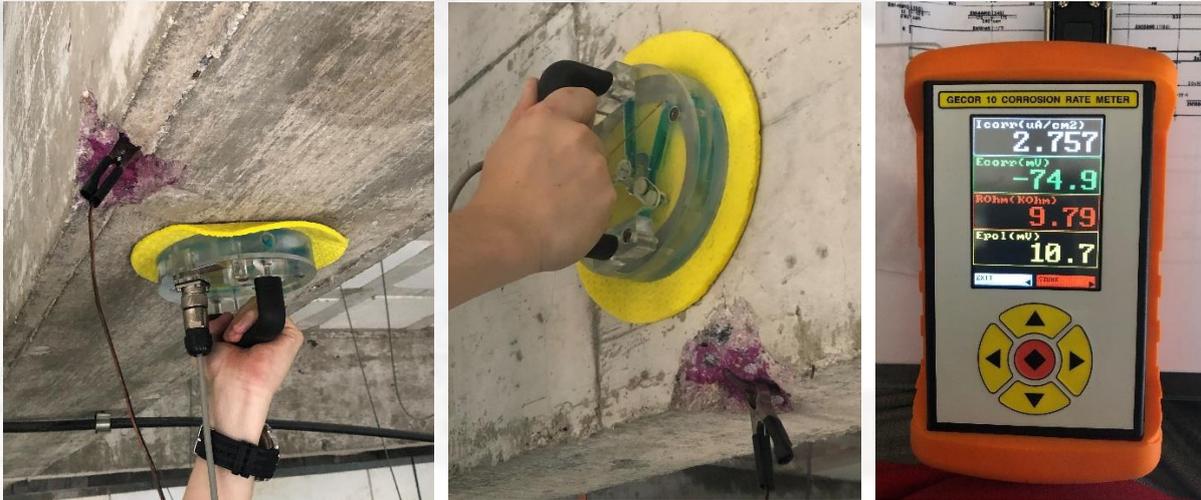
As medidas de densidade de corrente de corrosão (velocidade de corrosão) foram realizadas a partir da técnica de resistência de polarização (R_p) ou resistência de polarização linear (RPL), a qual consiste em aplicar uma pequena polarização (em torno de 10 mV) na armadura, para mais e para menos, em relação ao potencial de corrosão de circuito aberto, e verificar a variação de corrente.

Figura 16 – Realização do ensaio de densidade de corrente de corrosão.

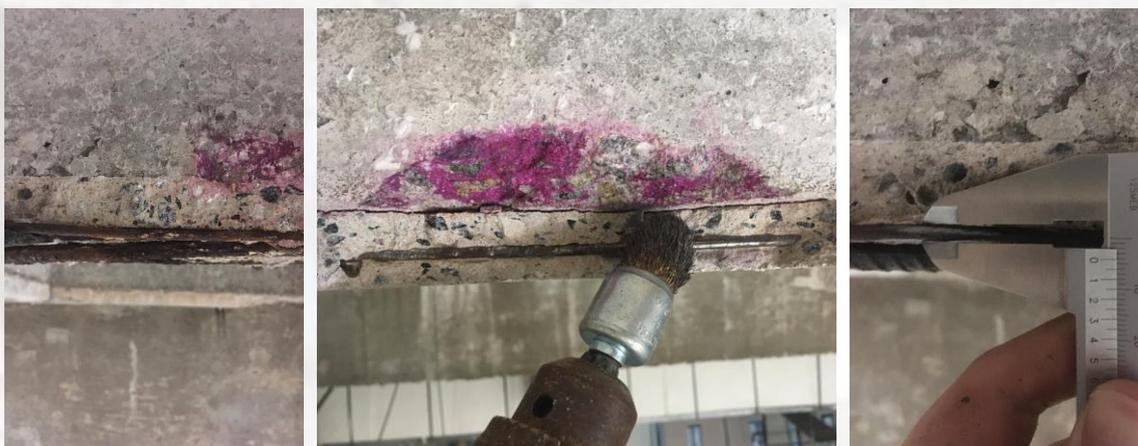
- a) Identificação da armadura a ser avaliada;
- b) Limpeza mecânica da armadura;
- c) Medida do diâmetro em pontos onde havia corrosão presente, privilegiando-se aqueles de máxima profundidade de ataque;
- d) Comparação do diâmetro inicial com o diâmetro final;
- e) Comparação da seção inicial com a seção final.

Figura 17 – Preparação e medida da perda de seção das armaduras.
